Wichtige Mitteilung zur Produktsicherheit Handlung erforderlich

SEB 8,9 und 10 – Explosionsgeschützter Handscheinwerfer

Wichtiger Sicherheitshinweis: Die Leuchte kann einen Formfehler (Loch) enthalten, der das Eindringen von Staub oder Wasser ermöglichen kann.

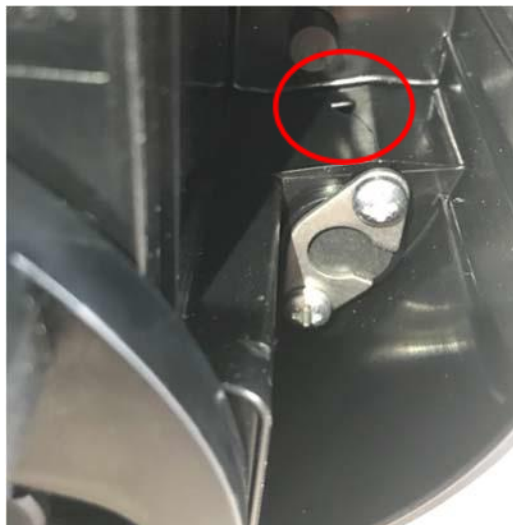
Bild 2. Formfehler (Loch) im explosionsgeschützten Handscheinwerfer der Serie SEB. Das Loch kann unterschiedlich groß sein.

Die Ex-e- und Ex-tb Zündschutzart der EX Handscheinwerfer der Serie SEB könnte durch das Loch in der verdeckten Wand beeinträchtigt sein und zu einer potenziellen Quelle für das Eindringen von Wasser oder Staub werden. Die Wahrscheinlichkeit, dass der Explosionsschutz beeinträchtigt wird, ist sehr gering und es wurden keine Vorfälle gemeldet. Das Loch wurde bei internen Inspektionen entdeckt.

- **KONTROLLIEREN SIE SOFORT** sämtliche explosionsgeschützte Handscheinwerfer der Serie SEB und führen Sie eine Sichtprüfung gemäß Anhang C durch. Sofern ein Loch im Leuchtenkopf festgestellt wird, **VERWENDEN SIE DEN EX HANDSCHEINWERFER NICHT** und setzen Sie sich sofort mit dem Hersteller in Verbindung, um die Korrekturmaßnahmen zu koordinieren.
- Senden Sie den Hersteller umgehend den ausgefüllten Anhang B.
